# 甘肃省山丹县李桥水库除 险加固工程 环境影响报告书

（征求意见稿）

建设单位：山丹县水利建设服务站

评价单位：甘肃赢海环境科技有限公司

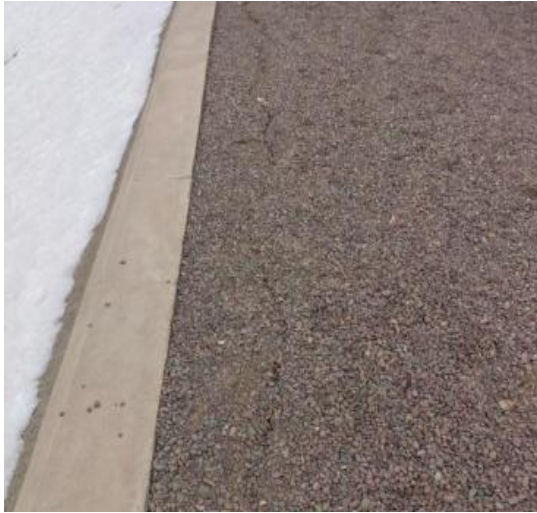
坝顶裂缝

（5）坝顶存在多条纵向裂缝，下游护坡局部隆起，护坡顶部与坝顶之间局部脱空，心墙顶部砂砾石防冻层厚度不足；大坝抗震措施不完善。

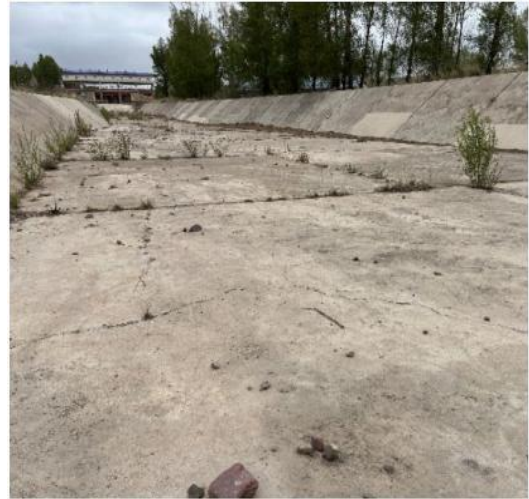
溢洪道结构老化、局部破损

（6）溢洪道混凝土结构局部老化、破损，收缩段以下部位为初建时建设，材料老化严重，存在运行风险，闸墩、1#左侧启闭机墩、5#右侧启闭机墩、收缩段边墙及陡槽段左侧边墙混凝土抗压强度不满足现行规范要求，泄槽边墙高度复核不满足规范要求。

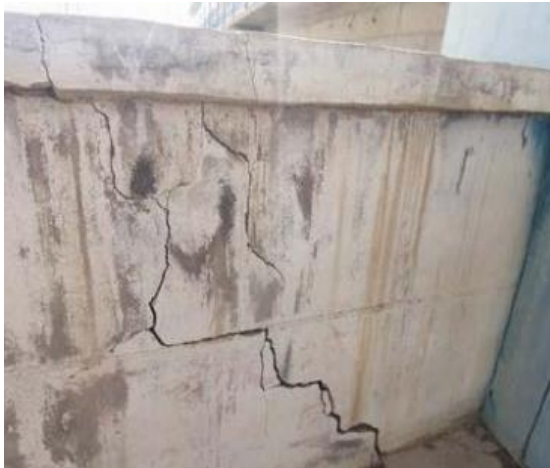
防浪墙开裂

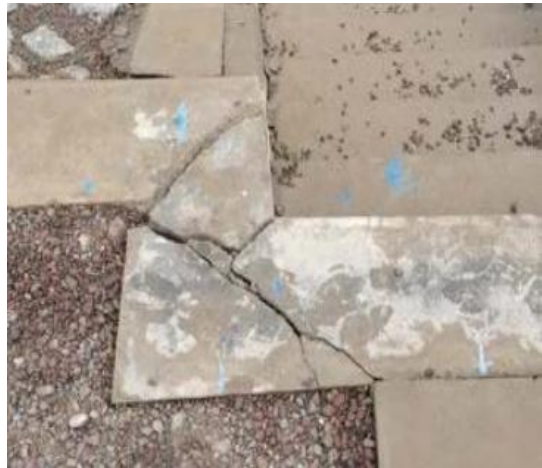
路缘石破损

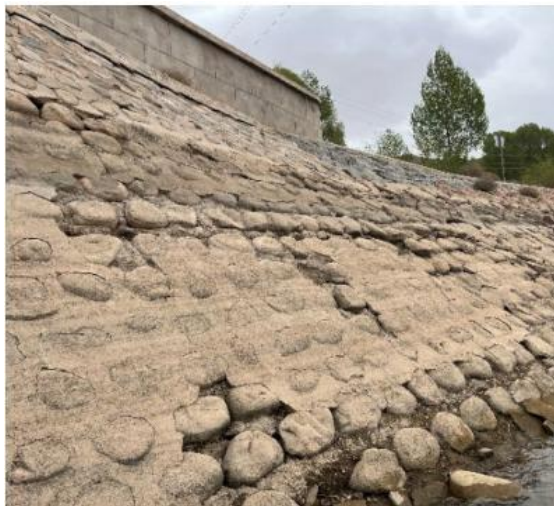
进口右侧边墙局部破损

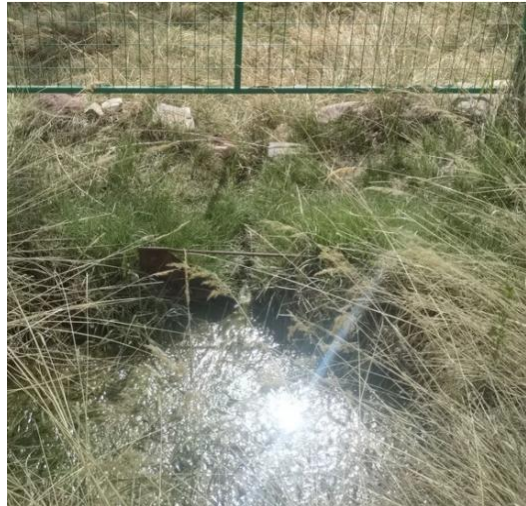
东坝段下游坝脚渗水

（4）东、西坝段当前仍存在局部集中渗漏，左岸存在绕坝渗流，东坝段下游石城门存在一处渗水点，东、西坝段下游坝脚渗水；大坝壤土心墙压实度、渗透系数不满足规范要求，局部坝壳砂砾石相对密度不满足规范要求，大部分坝段心墙与砂砾石坝壳之间、心墙与原砂砾石基础之间未设置反滤层，大坝渗流控制措施不完善。

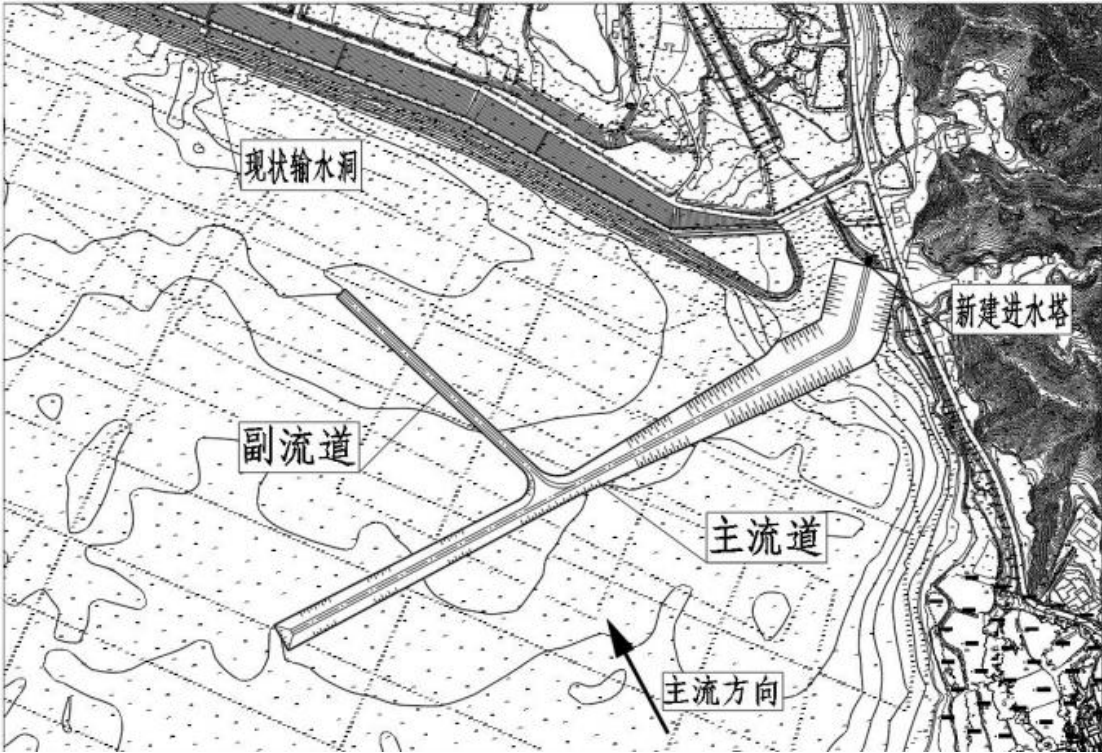
图 2.2-5 引水流道平面示意图

为防止输水洞进水口发生泥沙淤积，在低水位运行期间，对输水涵洞进口门前的淤积泥沙开展拉沙作业。排沙管接右坝肩输水暗涵出口叉管段，将泥沙排至溢洪道泄槽内，排沙管采用管径 2.0m 钢管。

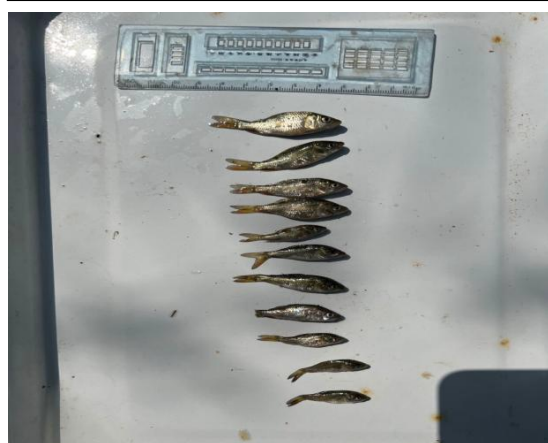
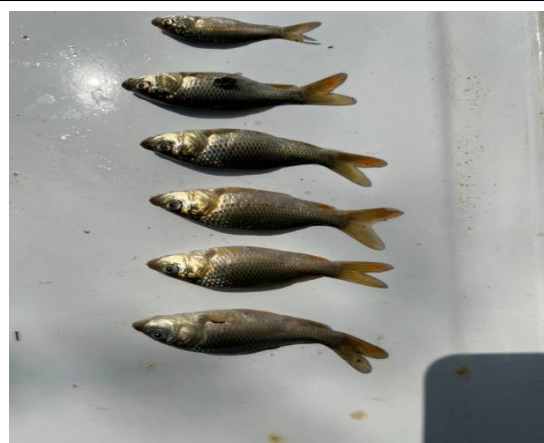
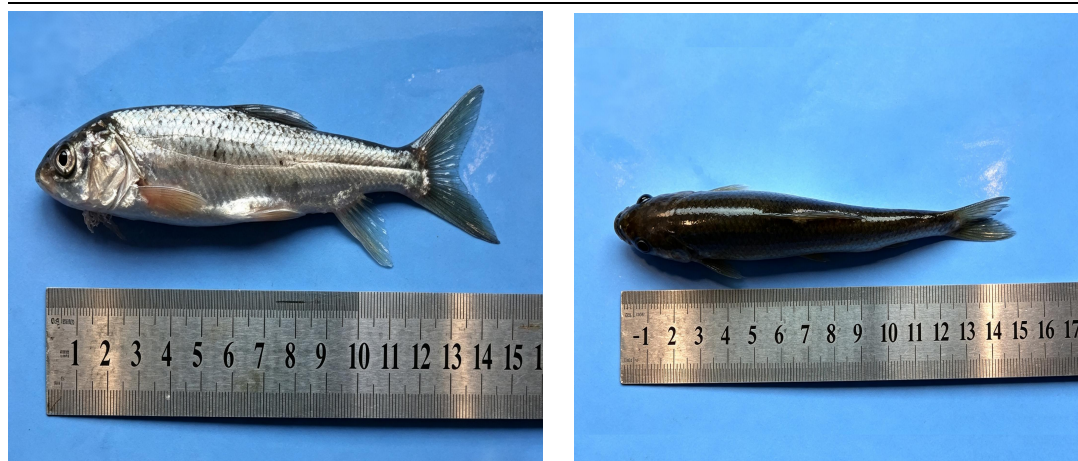
图3.3-10 渔获物

| 品种名称 | 总重量(g) | 总尾数 | 体重范围(g) | 体长范围(cm) | 平均体重(g) | 平均体长(cm) |
|---|---|---|---|---|---|---|
| 甘肃高原鳅 | 29.3 | 4 | 5.2~8.9 | 5.8~9.87 | 7.32 | 5.9 |
| 合计 | 313.7 | 48 | | | | |

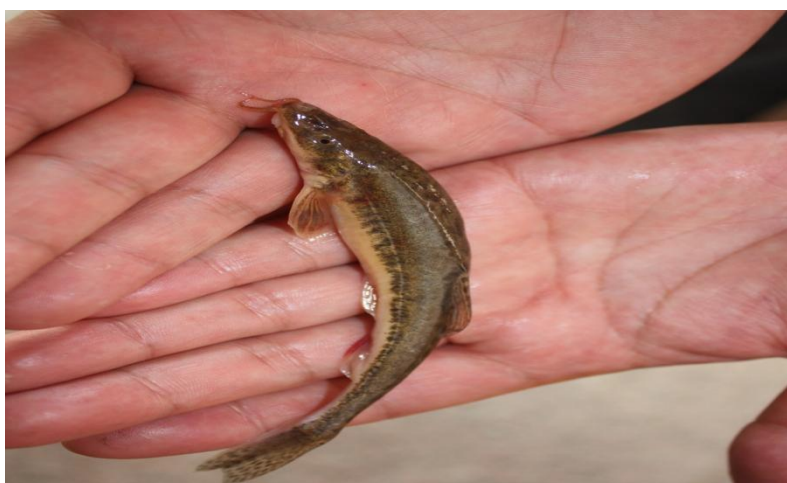
图 3.3-11 甘肃高原鳅

体长为体高的 5.9~7.6 倍，为头长的 3.9~4.7 倍，为尾柄长的 12.4~24.3 倍，为尾柄高的 15.1~17.2 倍；头长为吻长的 1.8~2.6 倍，为眼径的 5.4~10.2 倍，为眼间距的 2.9~5.6 倍，尾柄长为尾柄高的 2.5~5.1 倍。背鳍前距长为体的 53%~56%。

体甚延长而平直。头较小而圆，额顶稍平。眼小而圆，位于头中部上侧，眼间窄而拱，眼间距为眼径的 1.31-2.21 倍。吻较长，吻长约等于眼后头长。口下位，呈弧形。唇肉质薄而光滑。下颌匙状，边缘无角质。须 3 对，内吻须达口角，外吻须达后鼻孔，个别个体达眼前缘；颌须常达眼后缘，少数不达，个别超过。背鳍起点至尾鳍基部的距离大于至前鼻孔的距离，其末根不分枝鳍条下半部变硬，第 1、2 分枝鳍条最长，游离上缘内凹。臀鳍似背鳍而狭窄，游离下缘平直，后缘外凸。胸鳍长圆，末端钝尖。腹鳍起点在背鳍起点之前，外缘呈弧形，第 3 鳍条最长，后伸不达肛门。肛门近臀鳍起点。尾鳍末端深凹，下叶长于上叶。

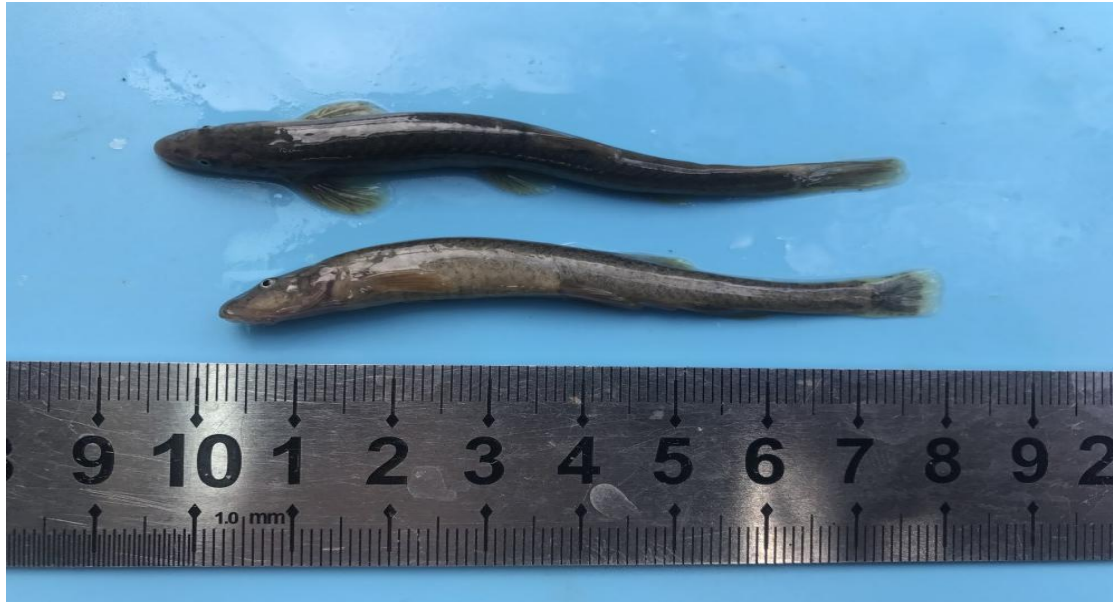
图3.3-12 酒泉高原鳅

习性：昼伏夜出，白天藏匿石缝，夜间外出觅食；对水文变化敏感，依赖稳定的河道砾石生境。

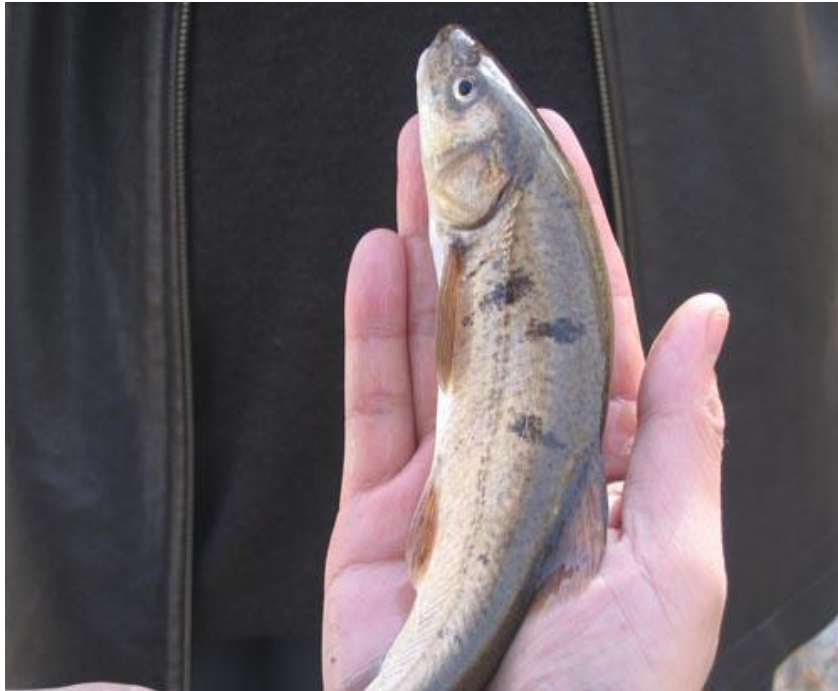
图3.3-13 祁连山裸鲤

分布范围：仅发现我国河西走廊三条内陆河系，武威石羊河（海拔 1475m），张掖黑河支流（海拔 1460m）和酒泉北大河（海拔 1540m），瓜州县疏勒河（海拔 1200m）水系也有所分布。
